安全检查

实验室迎接学校保卫处2014年治安综合治理考评

实验室消防设施升级改造项目通过验收

实验室组织安全员开展安全卫生互查

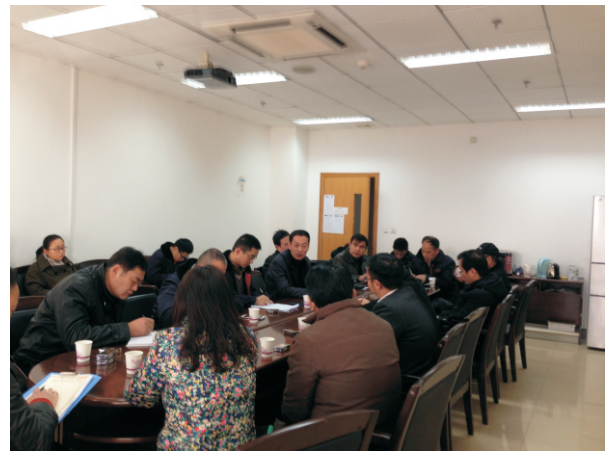
1. 所有区域的应急照明灯在消防系统联动断电后均不能正常照明。
原因：EPS电源多年失修，电池、电柜均不能正常使用。
2. 疏散指示牌有不亮或亮度不足等现象。
3. G区1楼、4楼超净实验室不能正常切电。
原因：G区室外新建配电房单独供电，学校设计院正在制订解决方案。
4. H区3楼超净实验室电源不能正常强切。
原因：实验室改造后没有增加强切装置，学校设计院正在制订解决方案。
5. F、G、H区喷淋管道上相关阀门不起作用（如水流指示器，止回阀等），自动喷淋启泵在报警主机上无法显示。
原因：F区为单独消防系统。G、H区喷淋为原有喷淋系统，本次改造只涉及到与其联动，因大部分相关阀门自实验室建成后都未更

换，现已出现老化等问题，需更换新的阀门。详细需更换数据还需统计。

6. 强排风机没有启动。
原因：供电部分没有接入。
7. 电缆温度探测系统没有启动（此次只设计了100米），该项目需要增加。

会议要求尽快启动已改造项目的消防安全培训；对于消防改造项目之外的安全隐患，要认真查找并统一汇总后继续报送整改，进一步加强实验室安全保障。

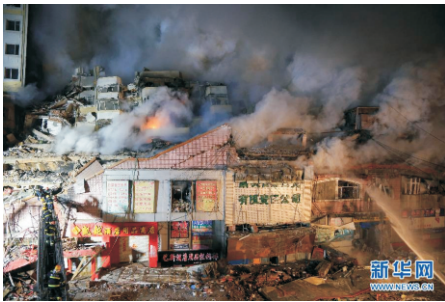
2015年1月2日13时许，哈尔滨市北方南勋陶瓷大市场仓库发生火灾，造成5名消防战士牺牲、14人受伤。

据初步统计，此次火灾过火面积约1.1万平方米。坍塌楼面积3千平方米左右，紧急疏散居民549户，共2000余人，其中，楼体垮塌部分涉及7个单元150户居民。目前，火势已得到有效控制，明火已全部扑灭，但残火仍然存在，现场烟雾较大。

经过初步判断，可能是电暖气超负荷引发火灾。专家分析称，火势之所以持续时间比较长，主要是地下一层、地上一至三

层全部为仓库，库内没有隔离墙，存放大量易燃物品；周边消防通道不畅，房屋密集，灭火救灾难以到达有效位置。

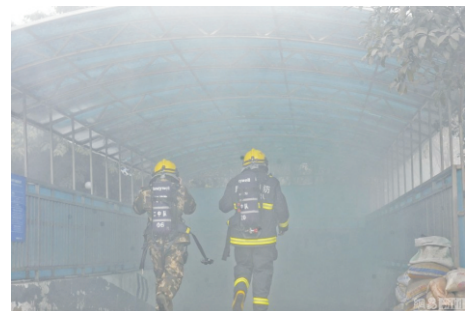
2015年1月5日12点半，成都市北站东二路一小区地下室发生火灾，至少10台消防车赶到，不少居民堵在街道上“隔街观烟”，车辆只能缓行。明火于下午2:30分被扑灭。

经初步调查，火灾系由电瓶车充电引发。荷花池街道治安办工作人员称，他们赶到现场时，一男子从地下停车场跑出。此次事故并未造成人员伤亡。

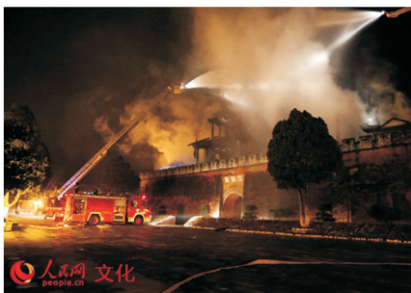
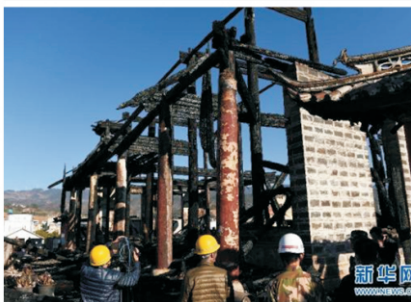
2015年1月3日凌晨2时49分，大理州巍山县南诏镇省级文物保护单位拱辰楼发生火灾，过火面积约300平方米。

火灾发生后，巍山县启动应急预案，调集6辆消防车，专业救援人员100余人扑火，确保火势不蔓延，周边人民生命财产安全。同时，协调周边县市消防官兵43人，消防车4辆参加扑救。当日4时48分，明火全部扑灭，火灾导致拱辰楼建筑城台上木构建筑部分烧毁，由于扑救及时，未造成人员伤亡及周边群众财产损失。

火灾事故原因已查明，经云南云通司法鉴定中心实验鉴定，省、州公安消防专家组分析认定，此次火灾起火点为拱辰楼东南角夹层上方，**直接原因为电气线路故障引燃周围可燃物，蔓延扩大造成火灾。**

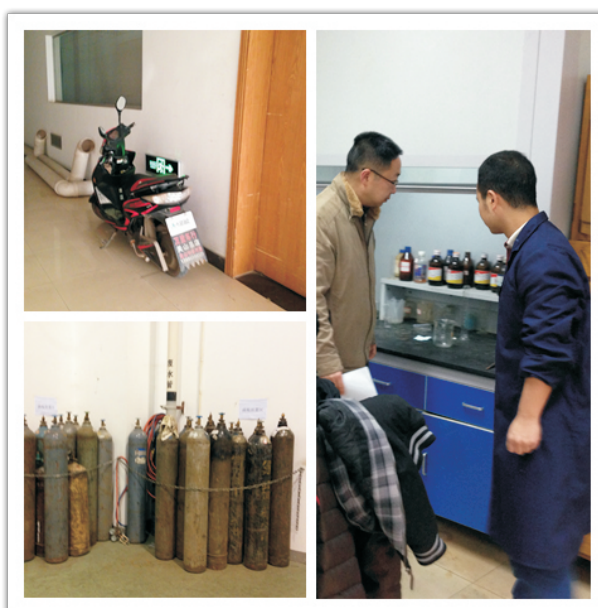
1. B109灯管闪烁（有电线短路隐患）
2. C208有6根灯管损坏，1根闪烁
3. F103电线凌乱
4. F207插座上有多个插头
5. F206加湿器使用过程中无人看管

1. E1312卫生差
2. F105地面有水渍
3. F311地面卫生未做
4. F409门后角落有垃圾
5. H区3楼卫生较差

1. B409折叠床未收
2. C308有学生洗漱用品与折叠床
3. E1308有设备工作，无人值守
4. E1317有三个电暖气正在取暖
5. E1320一个气瓶没有固定支架
6. 超净间大门电源没有联动（消防）
7. F101、304、309、410有躺椅

8. F303、305有折叠床
9. G209有废旧电脑、纸箱堆放
10. G302纸箱堆放
11. G305书籍纸箱堆放
12. H101抽风柜里存放大量化学试剂
13. H102气瓶固定方式存在安全隐患
14. H区2楼走廊有电动车充电
